CÂMARA MUNICIPAL DE
AGRESTINA

REQUERIMENTO Nº 079/2026

OFÍCIO Nº 051/2026

1. IDENTIFICAÇÃO DO IMÓVEL

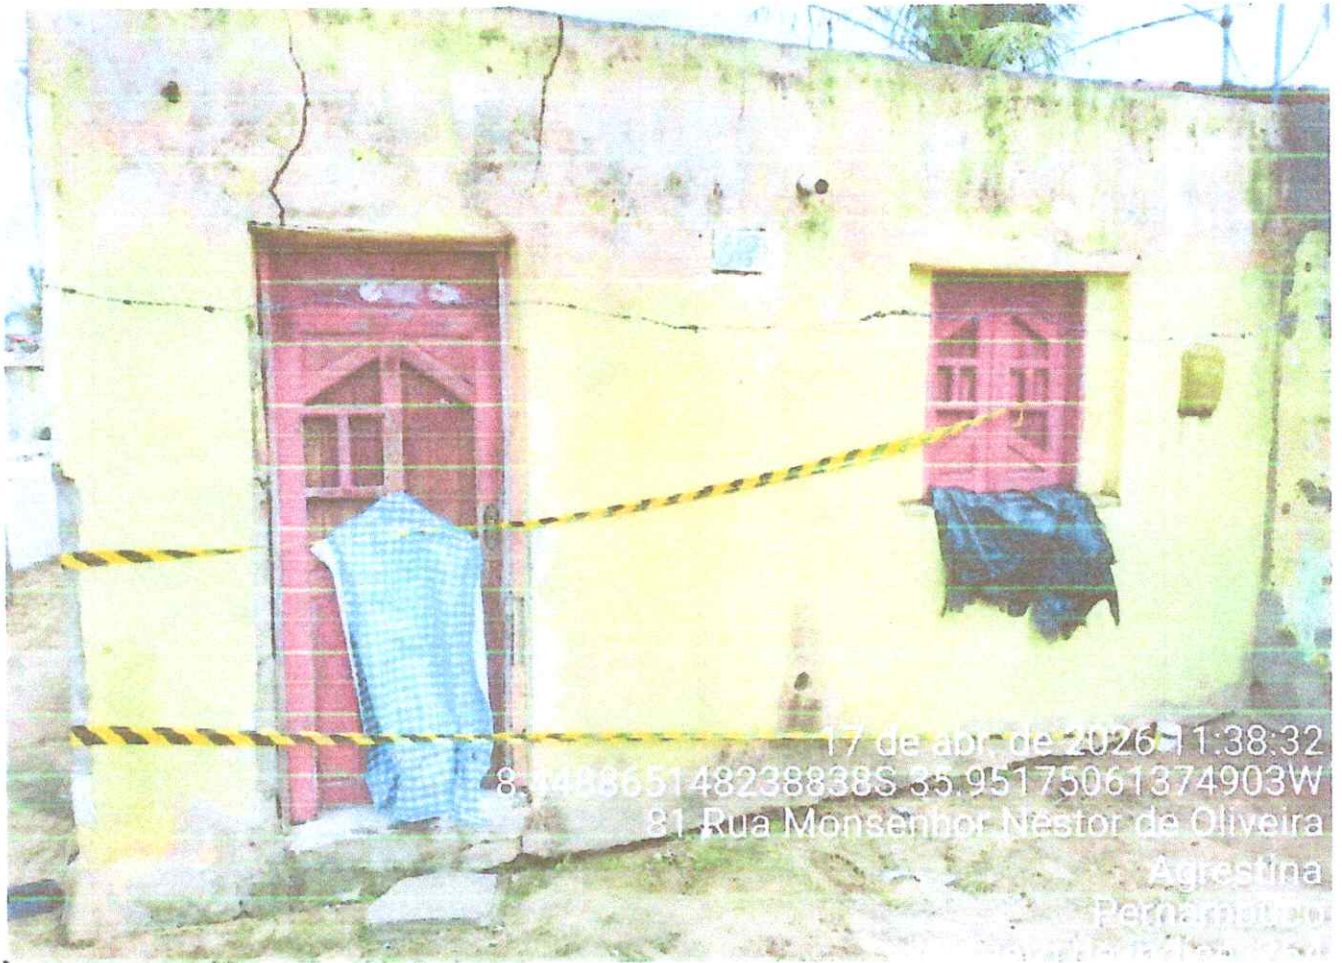
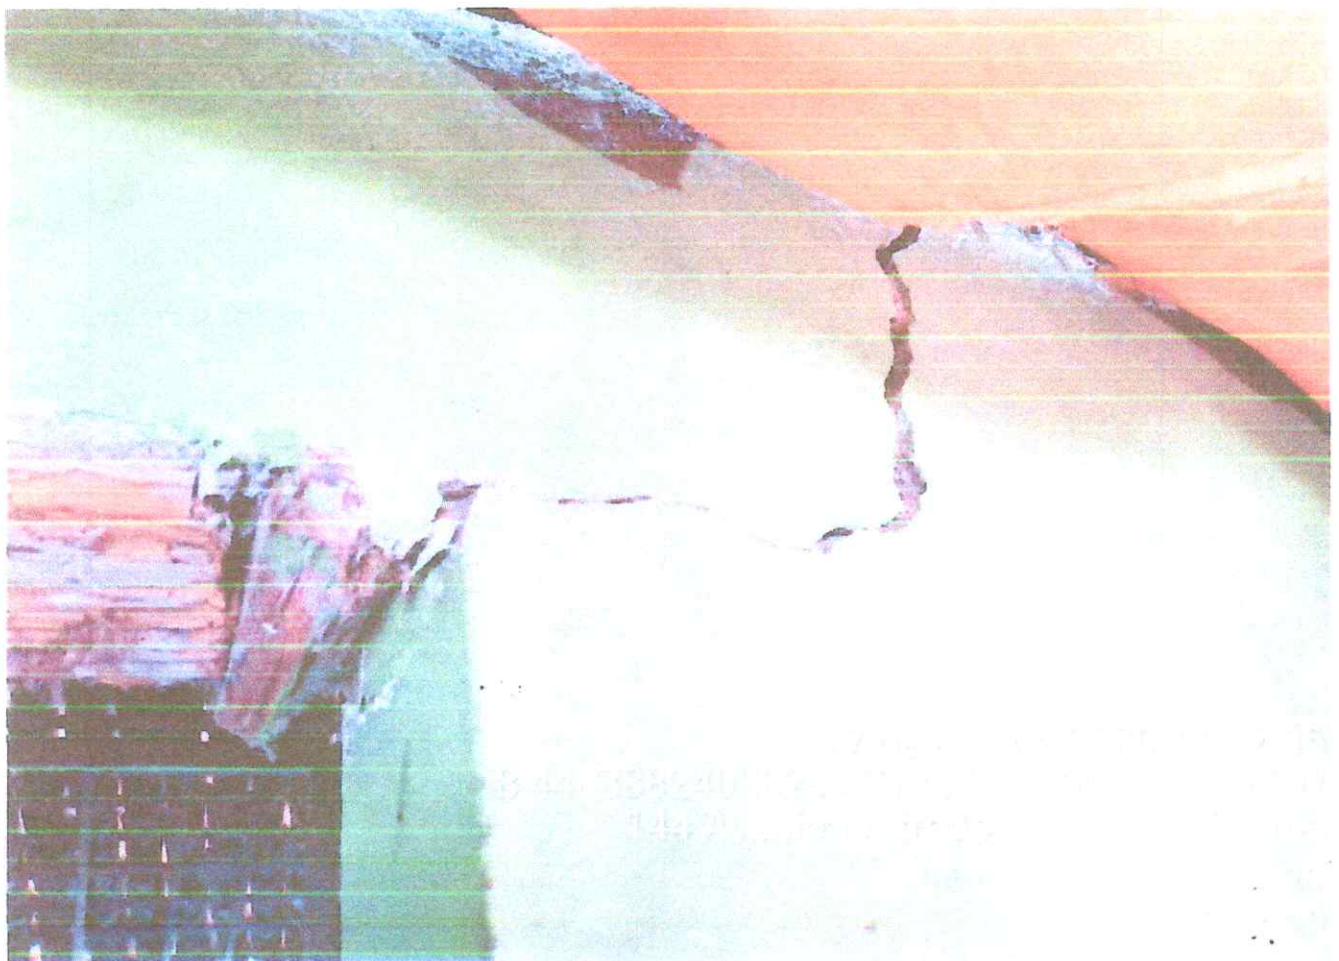
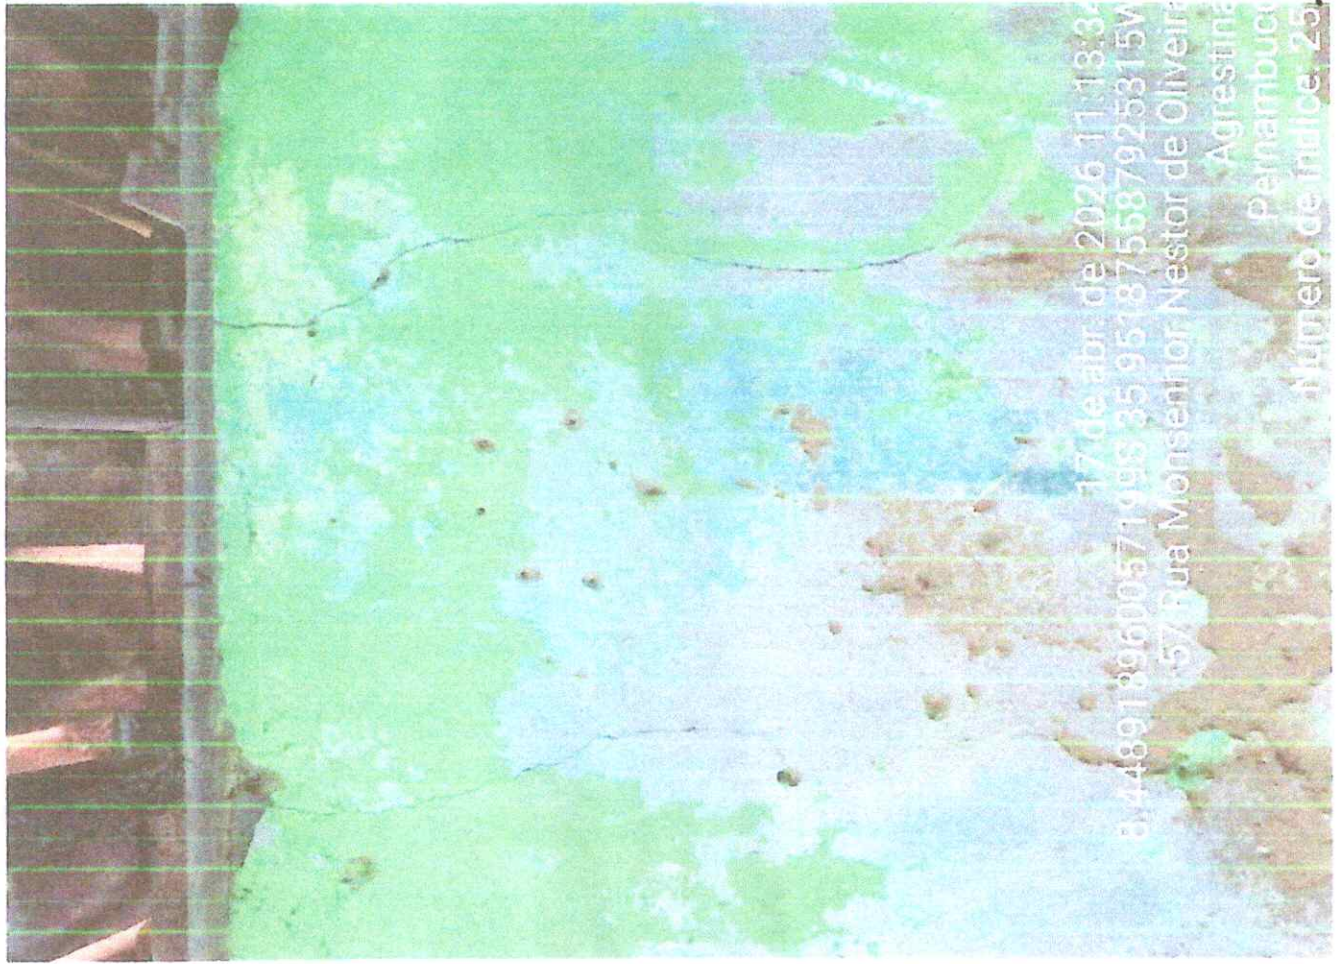
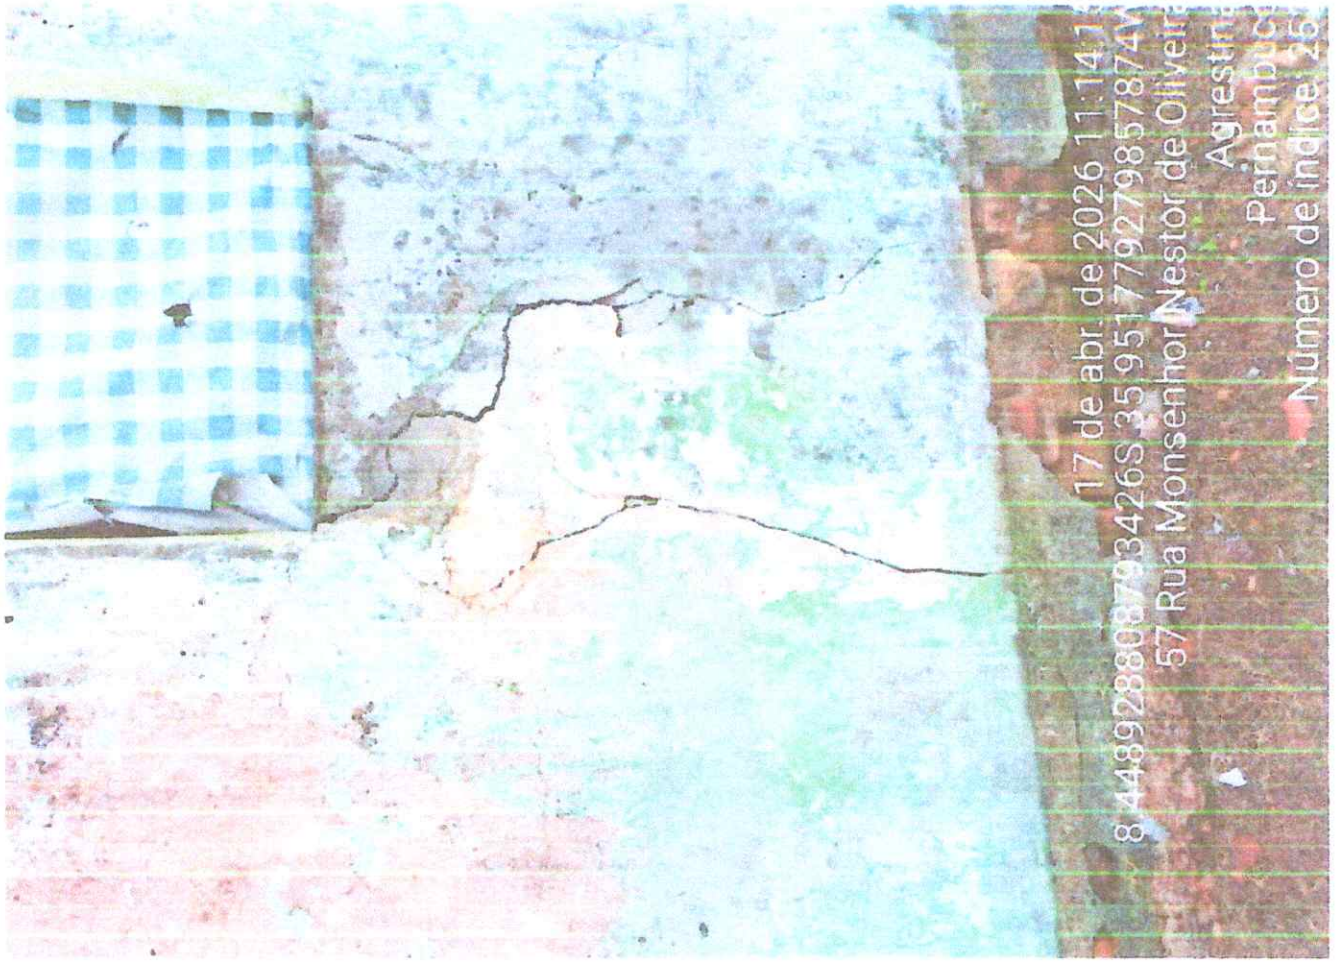
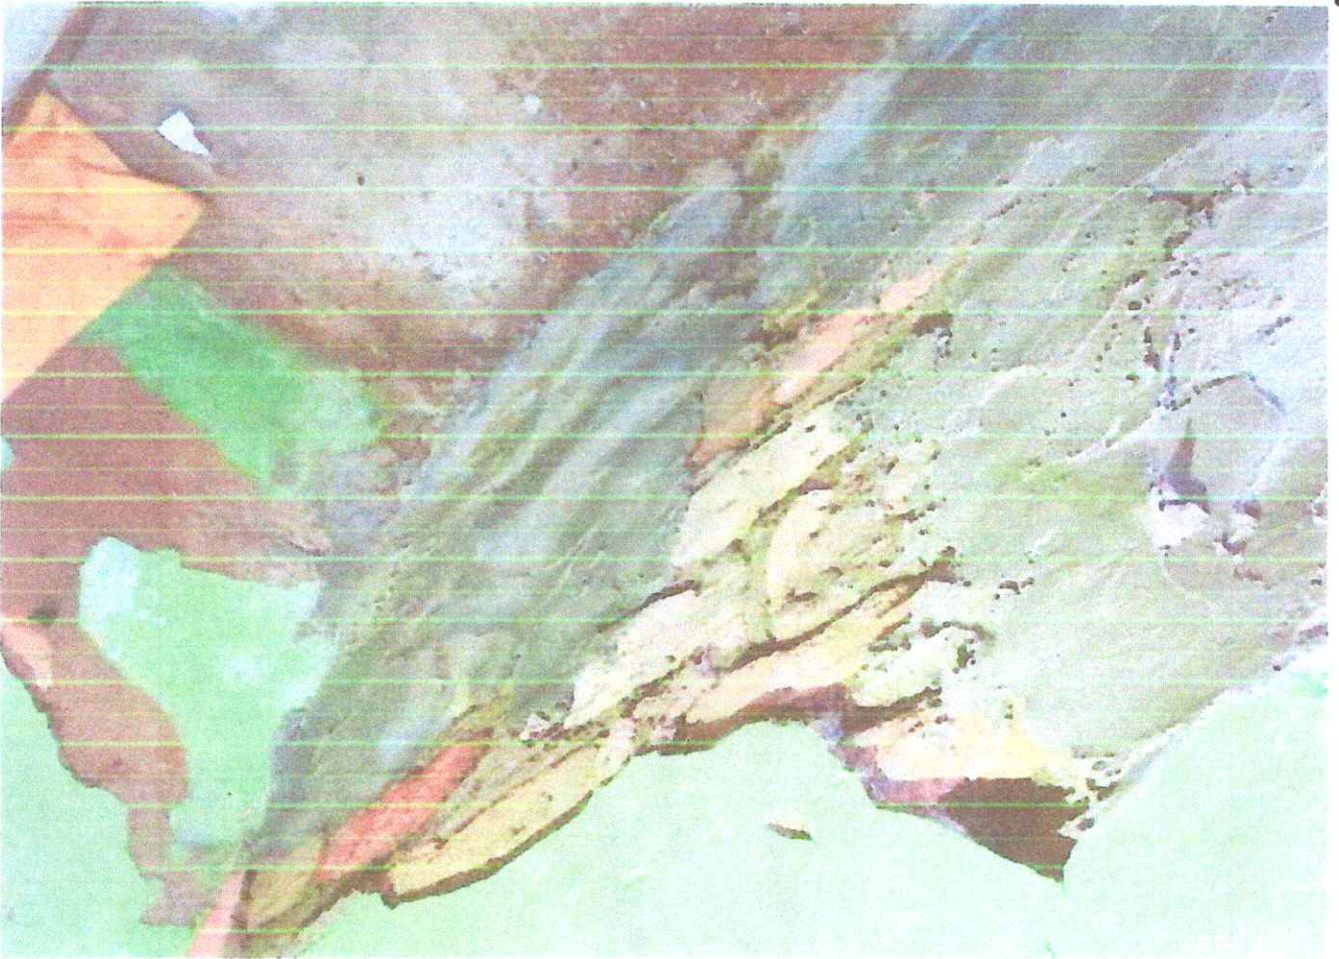
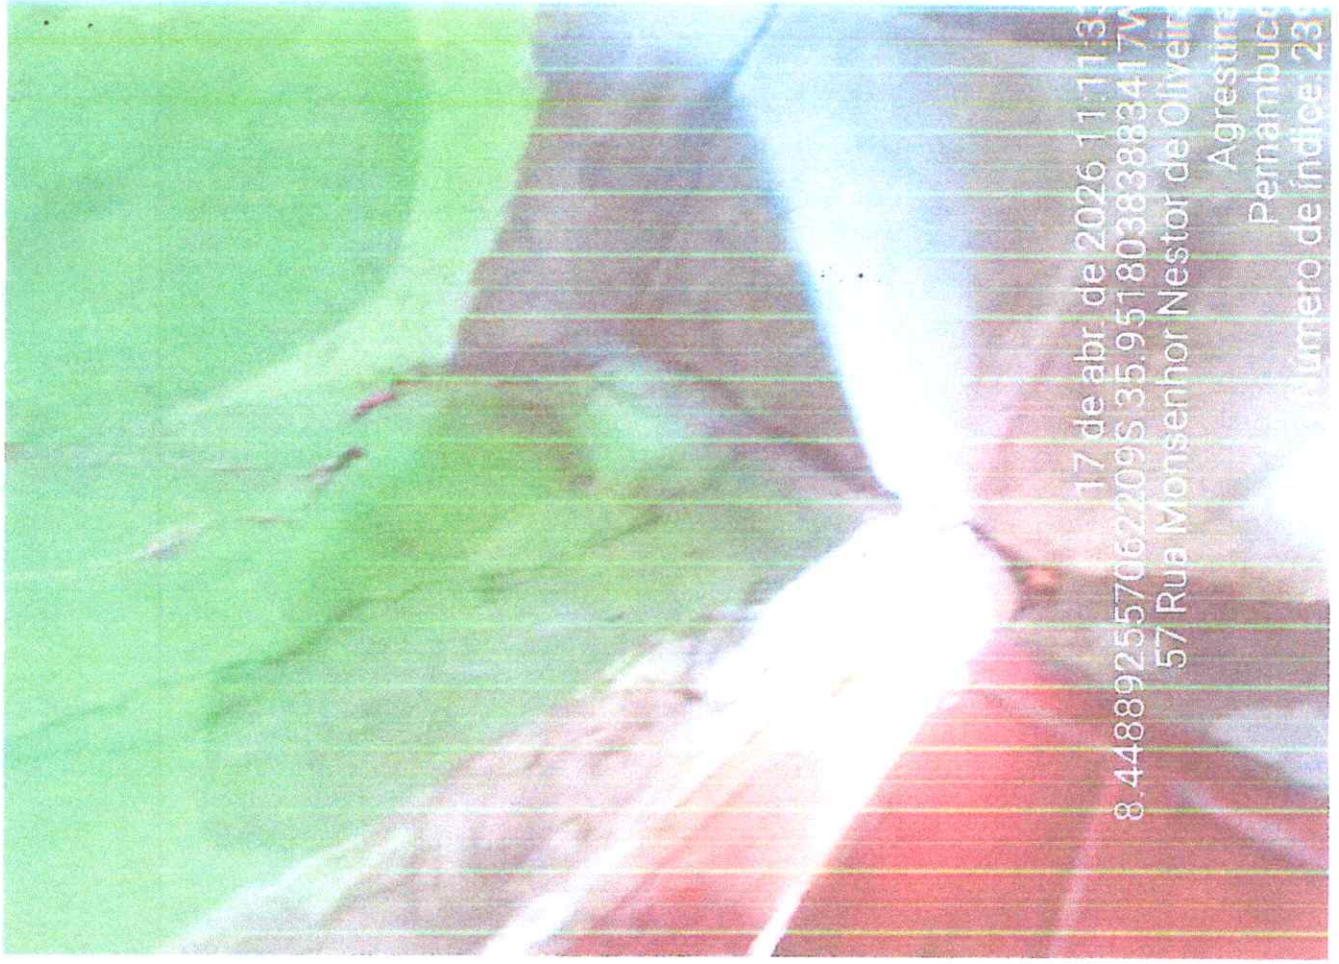
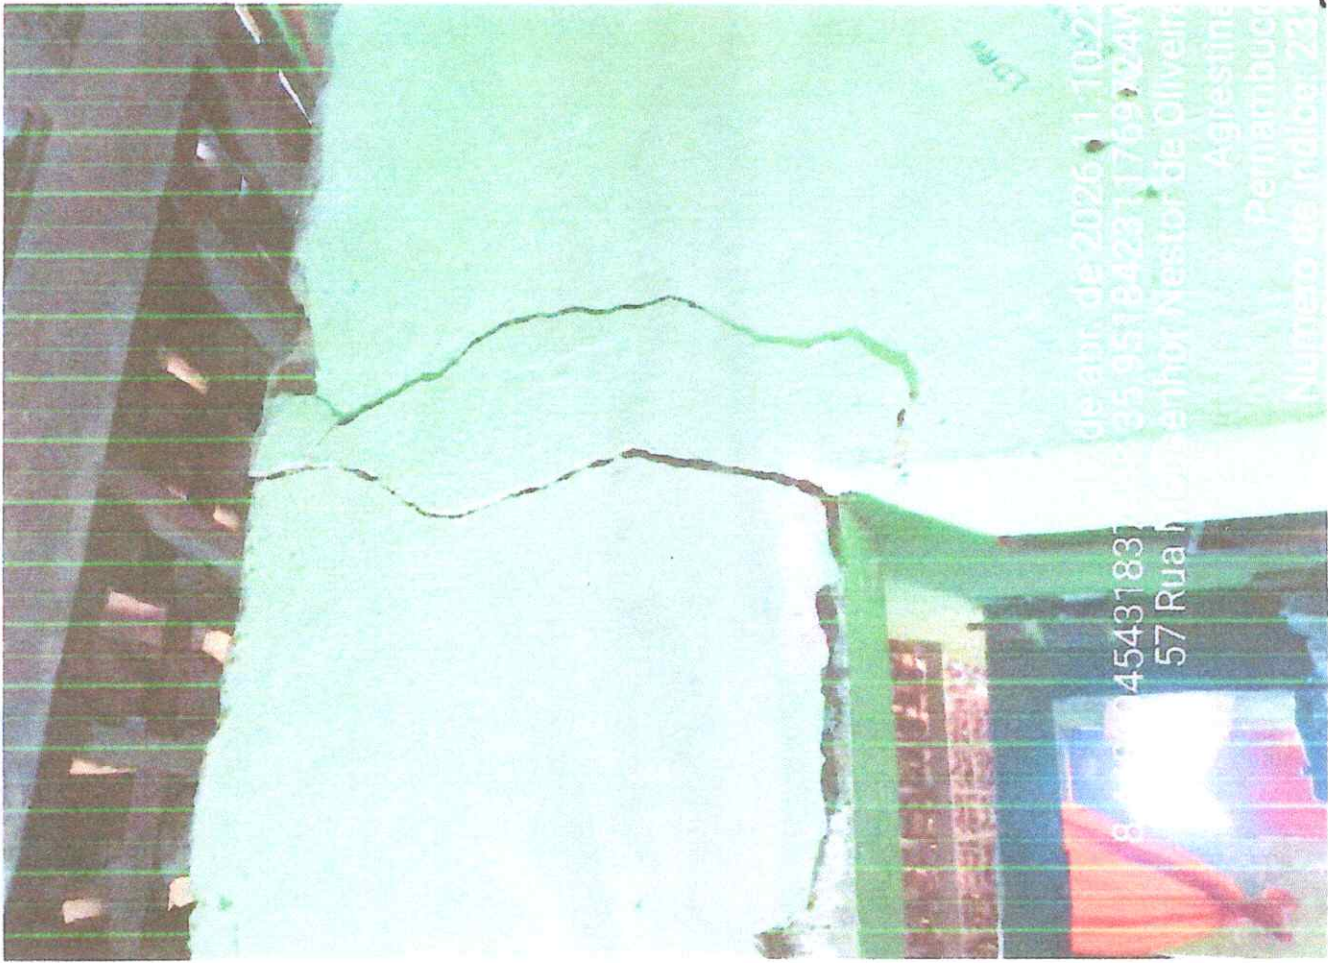
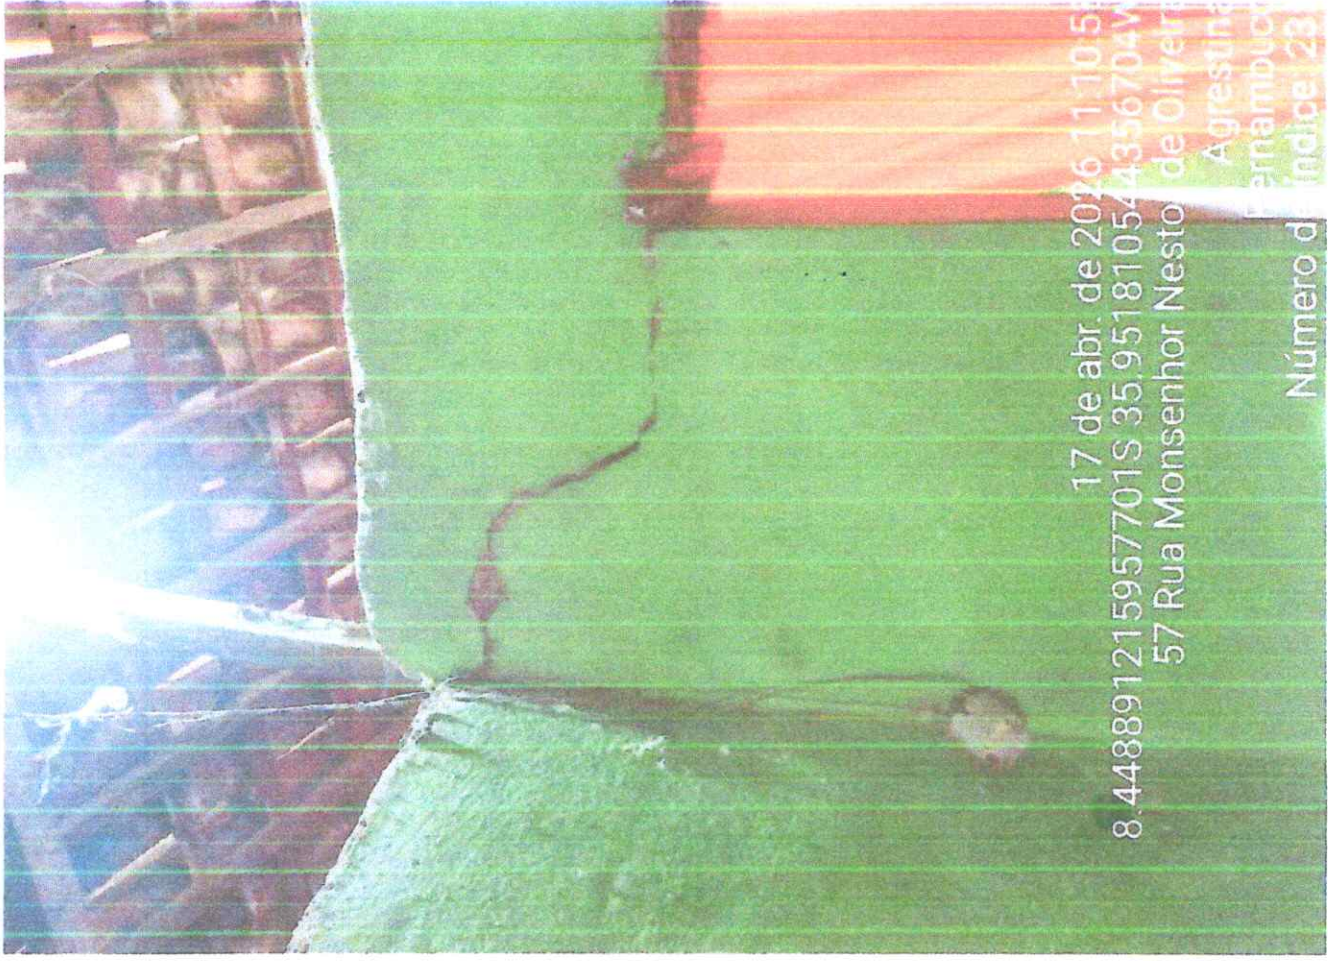
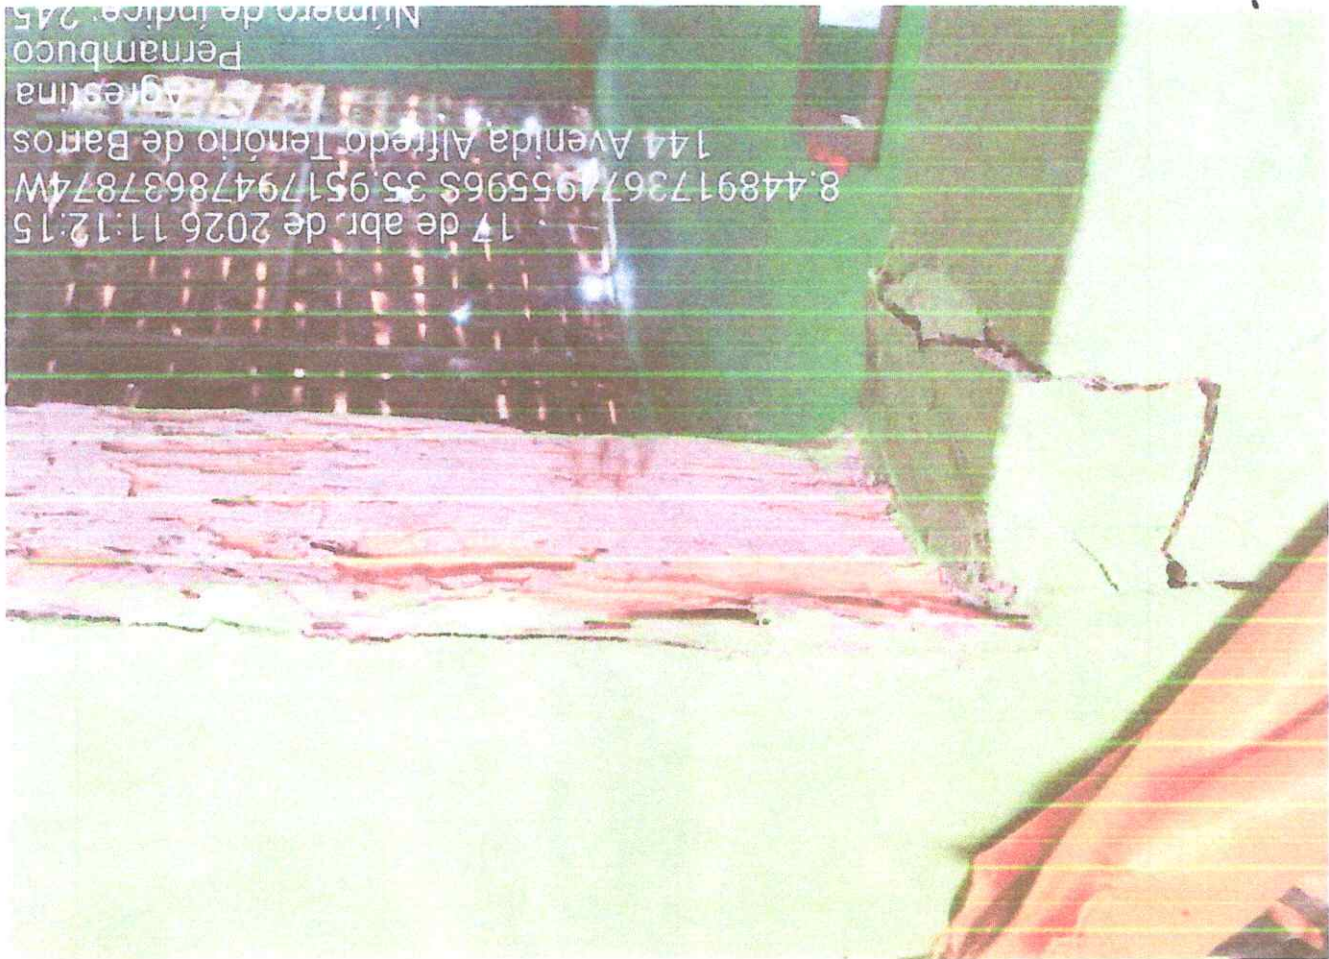
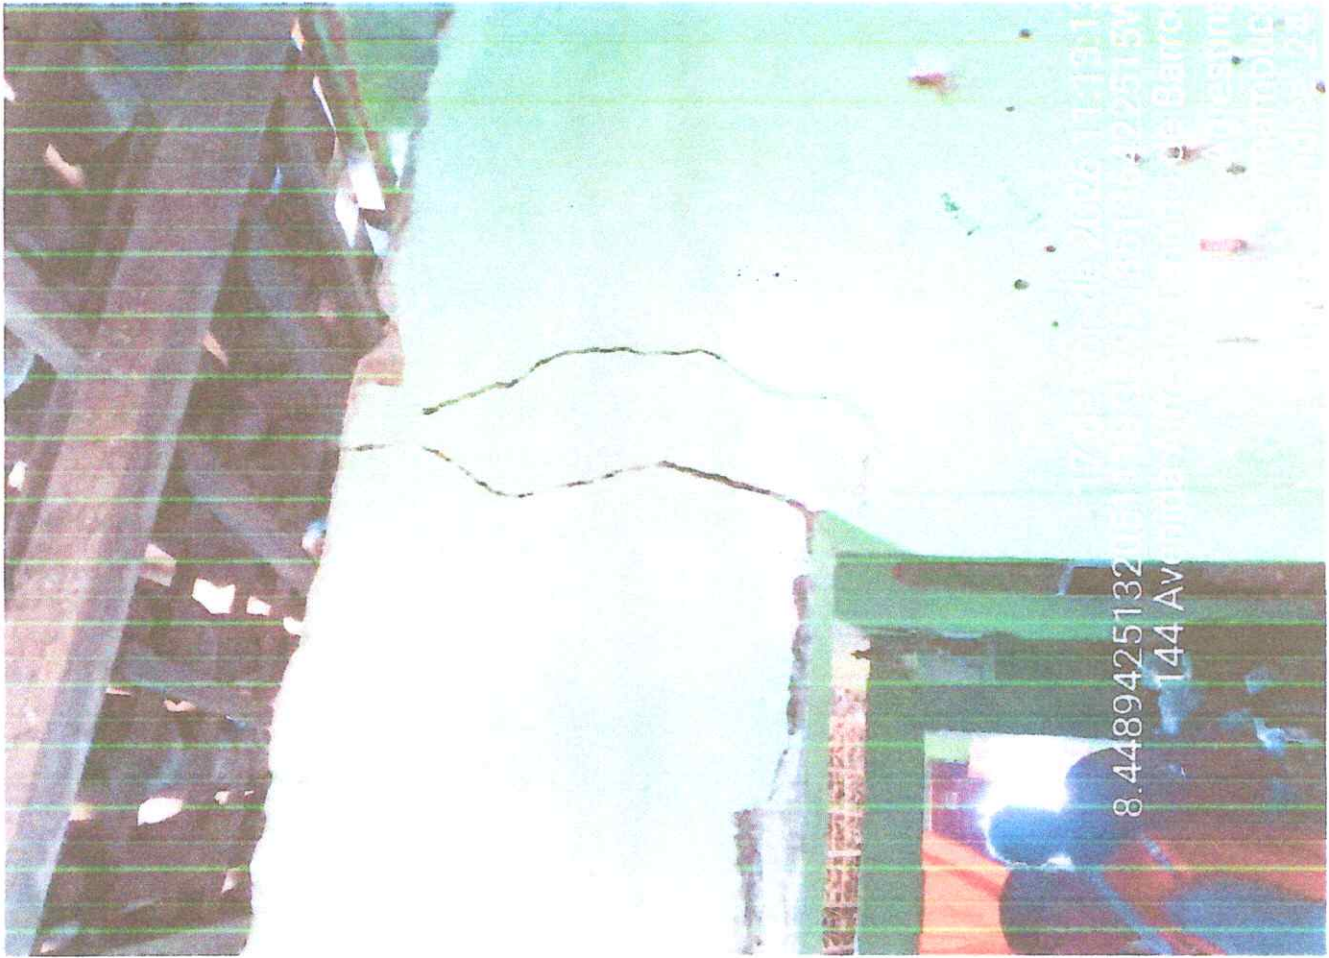
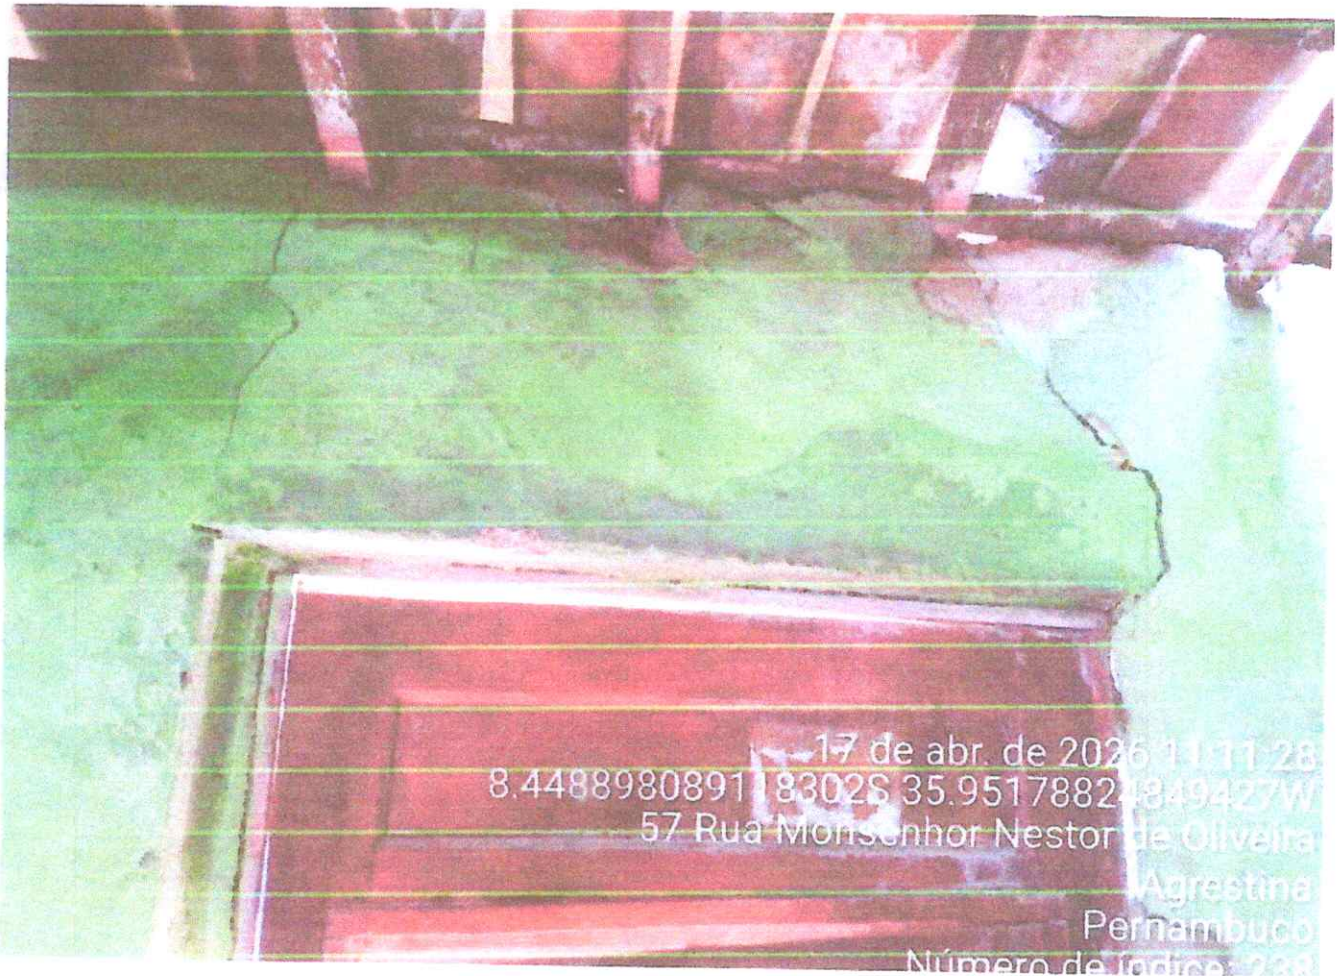
Constatação: Os tijolos manuais empregados na construção apresentam fissurações e trincas com espessuras muito elevadas, comprometendo a integridade dos elementos de alvenaria.

Constatação: A residência não possui vergas (vigas acima de portas e janelas) nem contravergas (vigas abaixo dos peitoris), resultando em fissurações de canto nas esquadrias.

Constatação: Presença de umidade persistente nas paredes de alvenaria, agravando a deterioração dos tijolos manuais e das argamassas de assentamento e revestimento.

Constatação: As fissurações apresentadas estão gerando deslocamentos excessivos nas paredes, caracterizando estado de instabilidade da residência, com risco de ruína parcial ou total.

A edificação inspecionada apresenta **ESTADO DE CONSERVAÇÃO PRECÁRIO E INSTABILIDADE ESTRUTURAL GRAVE**, decorrente da ausência de estrutura de concreto armado, utilização de tijolos manuais sem controle de qualidade, falta de vergas e contravergas, umidade persistente e deslocamentos excessivos das alvenarias.

A estrutura encontra-se em **CONDIÇÃO DE INSEGURANÇA ESTRUTURAL CRÍTICA**, com risco de colapso iminente, exigindo intervenção imediata.

1. **Esvaziar a edificação** até que as medidas de segurança sejam implementadas;
2. **Contratar profissional habilitado** (Engenheiro Civil) para projeto de recuperação ou demolição controlada com ART específica;
3. **Instalar escoramento provisório** nas paredes com fissuras e deslocamentos mais críticos;
4. **Isolar a área de risco**, impedindo acesso de terceiros à edificação e calçada adjacente;
5. **Iniciar os procedimentos de reparo estrutural** ou demolição conforme projeto específico.

- **Avaliação de viabilidade técnica:** Verificar se é possível implantar estrutura de concreto (pilares, vigas e fundações) ou se a solução é a demolição e reconstrução;
- **Execução de fundações e estrutura de concreto armado**, caso viável, para absorver os esforços estruturais;
- **Substituição dos tijolos manuais deteriorados** por blocos cerâmicos industrializados conforme NBR 15270-1:2023;
- **Execução de vergas e contravergas** em todos os vãos de esquadrias;
- **Impermeabilização e drenagem** para eliminar a umidade persistente;
- **Monitoramento de deslocamentos** até a estabilização da edificação.
